BOLLETTINO - BULLETIN

TECNICO • TECHNICAL	●	GRUPPO • GROUP	**5**
RICAMBI • SPARE PARTS	●	NR • NO	**085**
INFORMAZIONI • INFORMATION		DATA • DATE	**05-16**

MODELLI: Robot SIRIUS 700 - SIRIUS 1200

OGGETTO: Nuova copertura scheda madre

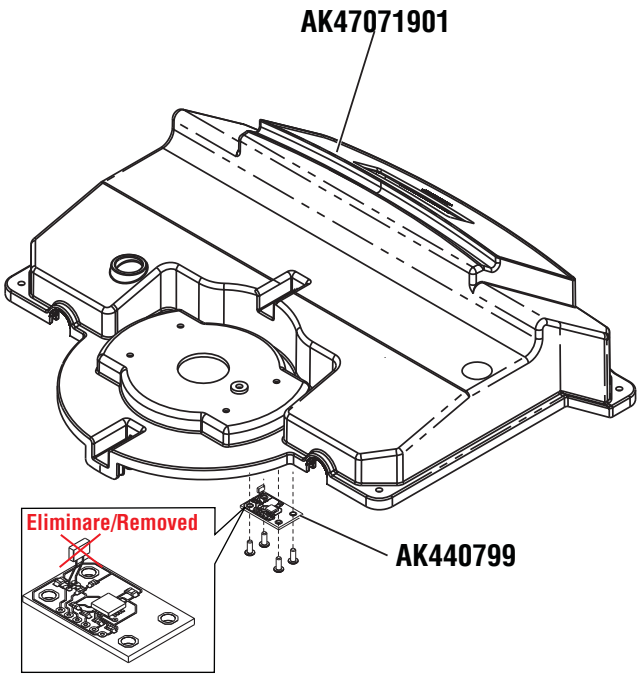
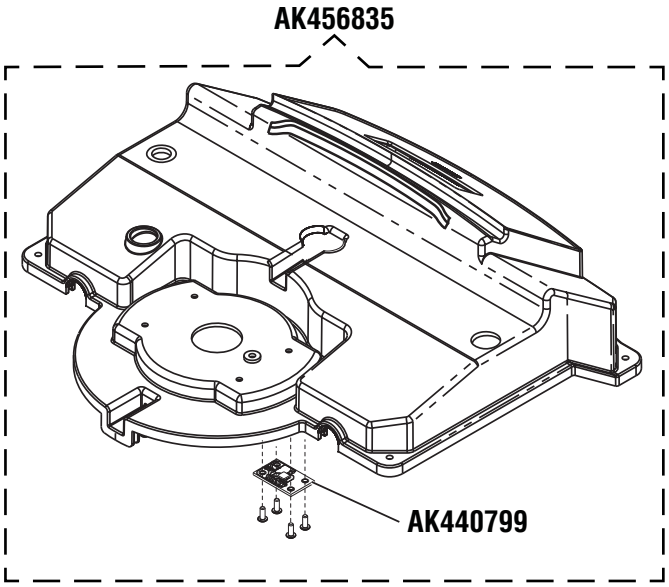
PREMODIFICA - OLD ASSY	POSTMODIFICA - NEW ASSY

DESCRIZIONE: Per rispettare la nuova normativa di sicurezza EN 60335-2-107 è stata introdotta una nuova copertura per il rilevamento degli urti laterali durante il funzionamento del robot

DESCRIPTION: To comply the new safety norm EN 60335-2-107, it has been introduced a new cover for the side impacts detection during robot operation

INTERCAMBIABILITÁ: Sì, gruppo completo

DISPONIBILITÀ RICAMBI: Solo i particolari postmodifica verranno forniti a ricambio

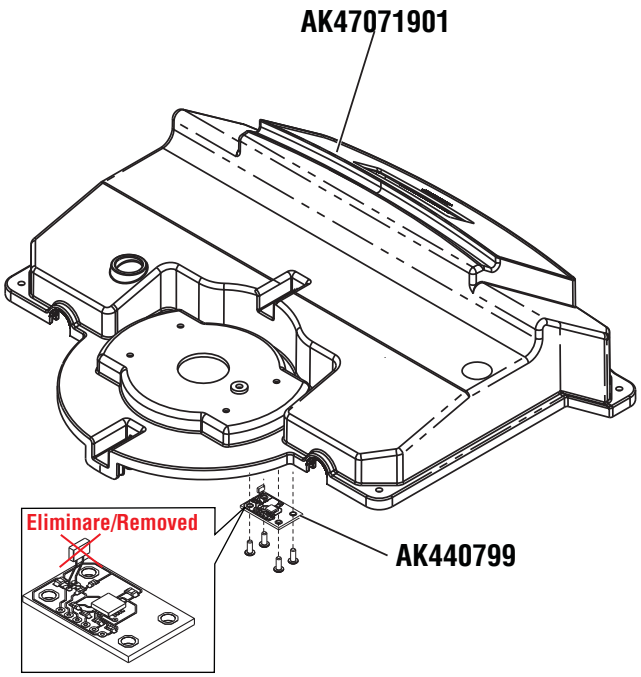
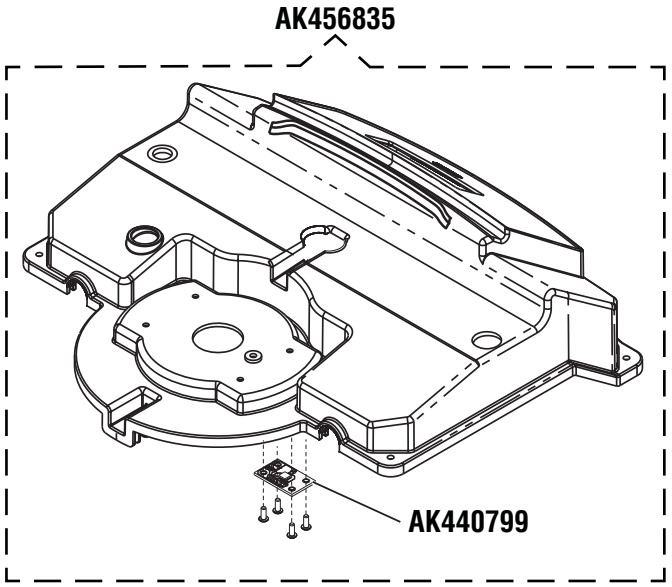
PREMODIFICA - OLD ASSY	POSTMODIFICA - NEW ASSY

BESCHREIBUNG: Für die Sicherheits Norm EN 60335-2-107, wurde eine neue Abdeckung für die Seitenaufprallfunktion eingeführt

DESCRIPTION: To comply the new safety norm EN 60335-2-107, it has been introduced a new cover for the side impacts detection during robot operation

AUSTAUSCHBARKEIT: Ja, als komplette Einheit

VERFÜGBARKEIT DER ERSATZTEILE: Als Ersatzteil sind nur die geänderten Abdeckungen verfügbar

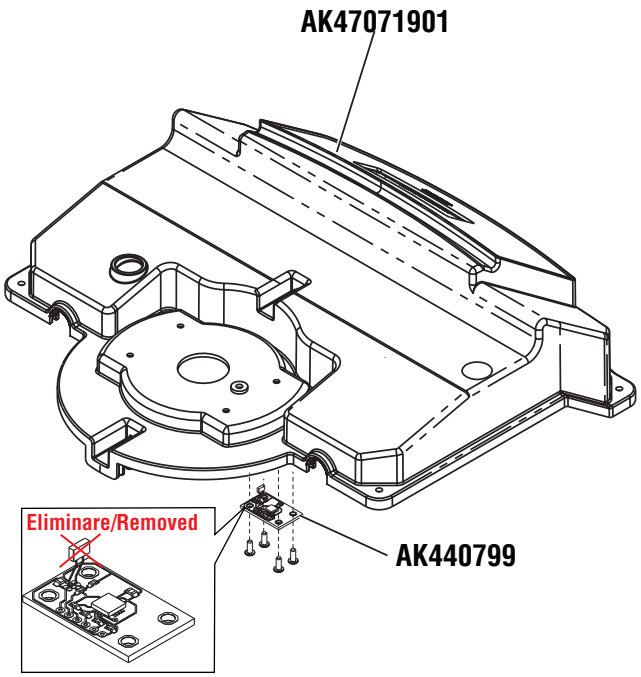
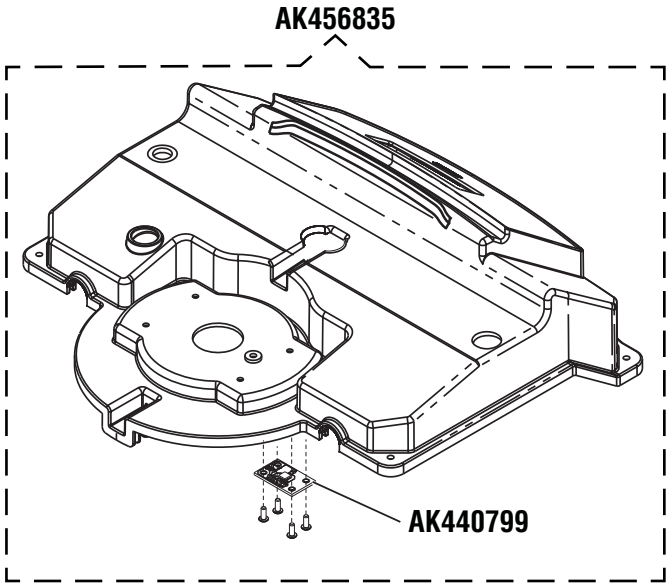
PREMODIFICA - OLD ASSY	POSTMODIFICA - NEW ASSY

DESCRIPCIÓN: Para respetar la nueva normativa de seguridad EN 60335-2-107 ha sido introducida una tapa, para detectar los impactos laterales durante el funcionamiento del robot

DESCRIPTION: To comply the new safety norm EN 60335-2-107, it has been introduced a new cover for the side impacts detection during robot operation

INTERCAMBIABILIDAD: Si grupo completo

DISPONIBILIDAD RECAMBIO: Solo las piezas modificadas estarán disponibles como recambio

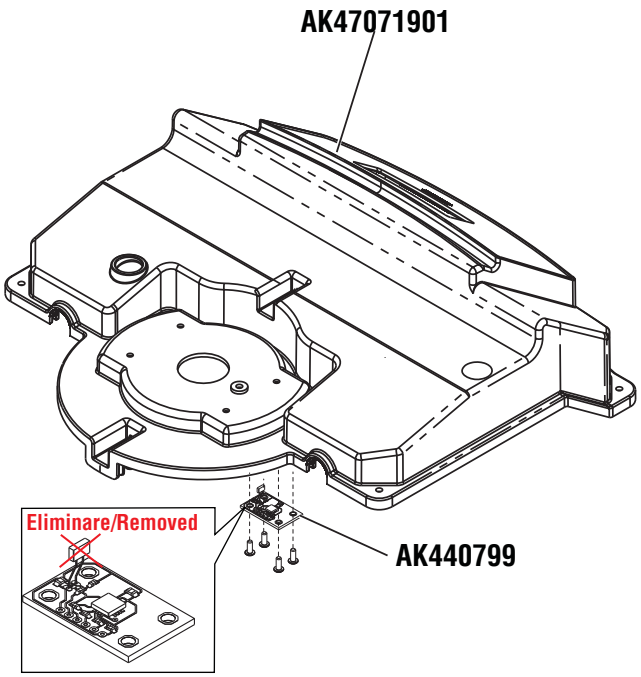
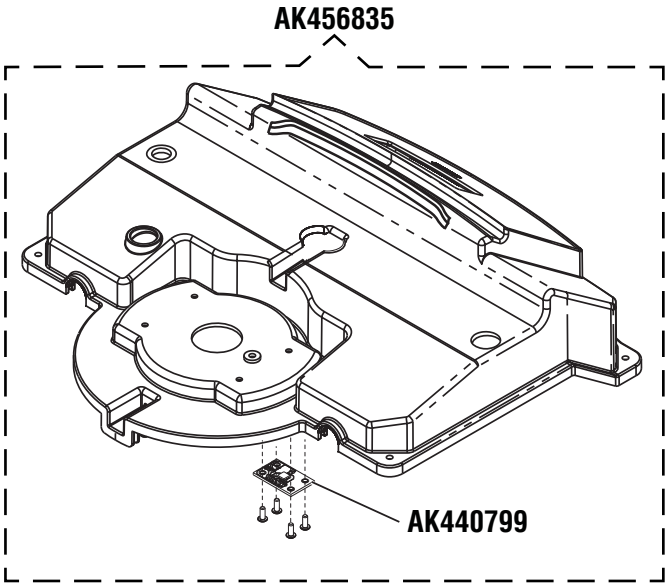
PREMODIFICA - OLD ASSY	POSTMODIFICA - NEW ASSY

DESCRIPTION: Pour respecter la nouvelle norme de sécurité EN 60335-2-107, il a été introduit un nouveau capot pour la détection des impacts latéraux pendant le fonctionnement du robot

DESCRIPTION: To comply the new safety norm EN 60335-2-107, it has been introduced a new cover for the side impacts detection during robot operation

INTERCHANGEABLE: Oui ensemble complet

DISPONIBILITÉ PIÈCES DÉTACHÉES: Seules les nouvelles pièces seront fournies en tant que pièce de rechange
