BOLLETTINO / *BULLETIN*

GRUPPO *GROUP*	Nr. *NO.*	DATA *DATE*
6	**20**	**05/04**

MODELLI - *MODELS:* **Motopompe** - *Water Pumps* **PA 1100**

OGGETTO - *SUBJECT:* **Flangia aspirazione acqua** - *Water induction cover*

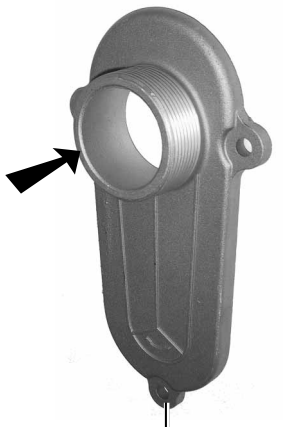
DESCRIZIONE - *DESCRIPTIONS:* **Miglioramento prodotto: modificato il piano di appoggio della guarnizione sulla flangia di aspirazione acqua della pompa** - *Product improvement: Induction cover modified in the fitting surface area of the gasket.* *

PREMODIFICA - *OLD ASSY*

322000015

POSTMODIFICA - *NEW ASSY*

322000015A

INTERCAMBIABILITÀ - *INTERCHANGEABILITY:* **Sì** - *Yes*

DISPONIBILITÀ RICAMBI - *PARTS AVAILABILITY:* **La flangia premodifica verrà fornita ad esaurimento** - *The premodified cover will be supplied until end of the stock.*

DECORRENZA - *CUT-IN DATE:* **09/06/04, matr.4574245726** - *09/06/04, s/n 4574245726*
